# VEDLIGEHOELDESEPLAN 2016

E/F VESTERBROHUS 1-5

Udarbejdet af  
**NEMINGENIØR**  
01-07-2016

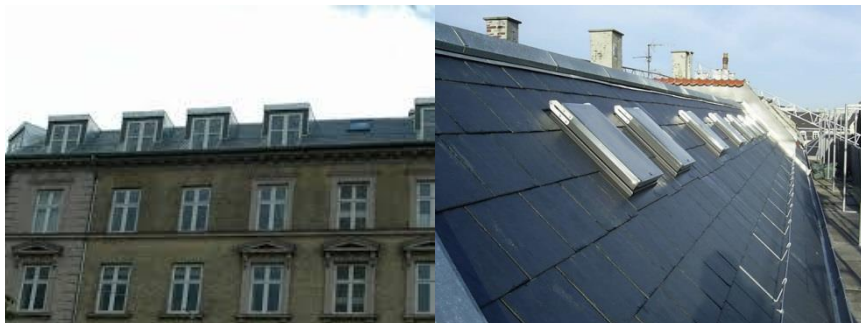
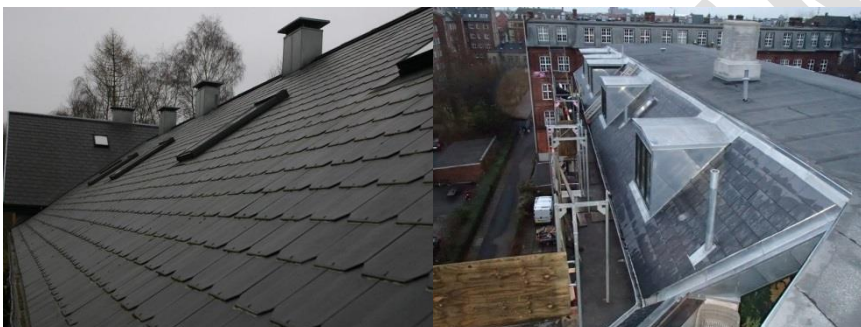
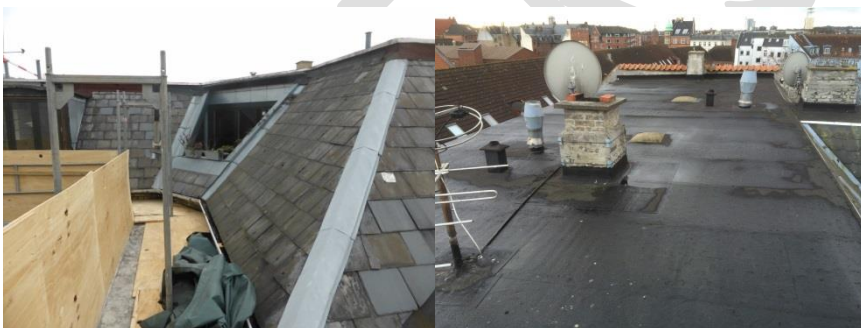
### Billeder – tagkonstruktion i E/F Vesterbrohus 1-5

Ejendommens tag er en kombination af saddeltag med eternitskiffer på hovedtaget, københavertag med eternitskiffer på den skrå tagflade og tagpap på den lige flade. Taget blev senest skiftet i 1976.

Undertag er udført som let banevareundertag. Kviste er metaldækkede. Flunke på kviste er falsede, mens tegl er loddet. Der er indblæst isolering i etageadskillelsen mellem 4.sal og loftsrums. Der er ikke isoleret i de skrå tagflader. På spidsloft er der indrettet pulterrum for beboere samt tørrerum.

Tagfladen fremstår ved besigtigelsen overordnet i pæn stand. Dog er der konstateret flere lunger på den lige tagflade, beklædt med tagpap. Lunger medvirker til forringelse af afledning af regnvand, og bevirker derfor at tagpappen konstant udsættes for større vandmængder. Dette forkorter levetiden for tagpappen. Inddækninger ser ud til at være intakte - enkelte steder er inddækningen dog løs. Brandkarm mod nabobygning i begge ender har skader på puds og mangler løskant.

Undertaget bærer præg af, at det er små 20 år gammel. Ved alle tagvinduer i tagfladen er dugen sprød og smuldrer ved kontakt. Undertaget slutter ikke tæt omkring tagvinduerne.

Kombinationen af undertag med kort levetid samt skader på den lige tagflade med tagpapkylædning, bevirker at foreningen anbefales at udskifte eksisterende tagbeklædning og samtidig etablere fast undertag med længere levetid. Ved udskiftning af eksisterende tagbeklædning bør alle tagvinduer skiftes samt tagrender- og nedløb. Ny tagbeklædning vil blive som eksisterende med eternitskiffer på de skrå tagflader og tagpap på den lige tagflade.

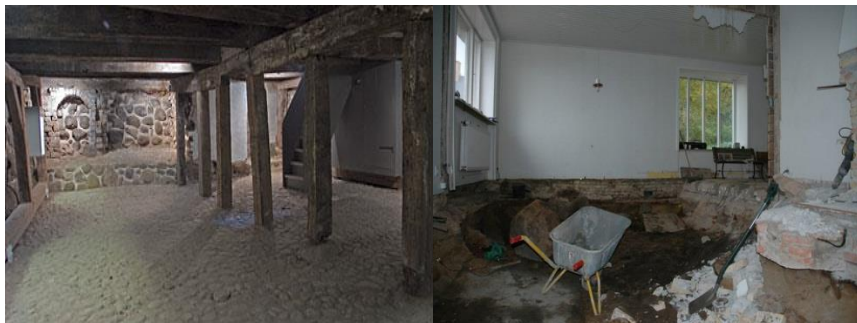
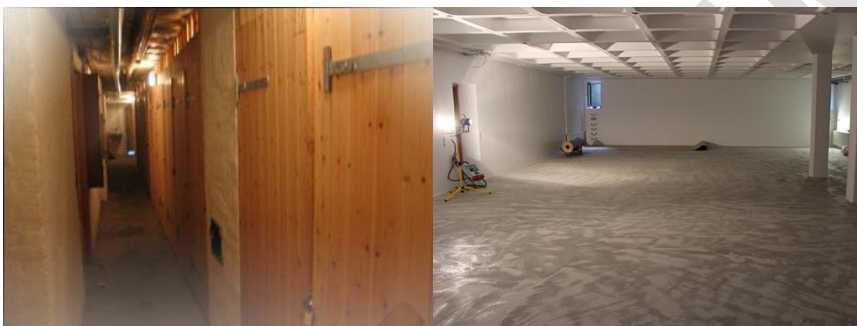
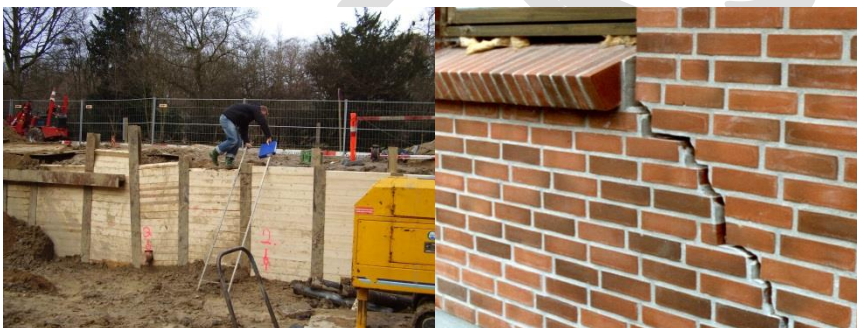
### Billeder – kælder/fundering i E/F Vesterbrohus 1-5

Fundamenter og kældervægge er udført som opmurede i tegl. Der er ikke udført fugtsikring eller etableret omfangsdræn ved ejendomme. Der er målt med GANN-måler, der viser over 90 digits – svarende til meget fugtigt.

Hovedparten af lofter mod kælder fra stueetage er efterisoleret nedefra i kælderen. Enkelte steder er der ikke isoleret, hvor puds skaller af i lofterne.

Vinduer i kælder er udført som 1-fags vinduer med 1 lag glas – angiveligt oprindelige. Enkelte steder er der skader på glas, og i et enkelt tilfælde manglede glasset i vinduespartiet. Både af hensyn til evt. oversvømmelser, men også rottebesøg, bør kældervinduer eftergås og udbedres.

I kælder mod Vesterbrogade, er der konstateret flere mindre revner i kældervæggen. Revner vurderes at være ca. 1-2 mm i revnevidde, hvilket ikke giver anledning til risiko for sætninger i ejendommen.

Foruden ovennævnte mindre skader ved kælderen, fremstår denne generelt uden større skader.

Det anbefales, at foreningen får udført en fugtsikring af kælderydervægge samt får indlagt omfangsdræn – tilkoblet eksisterende kloak med pumpebrønd.

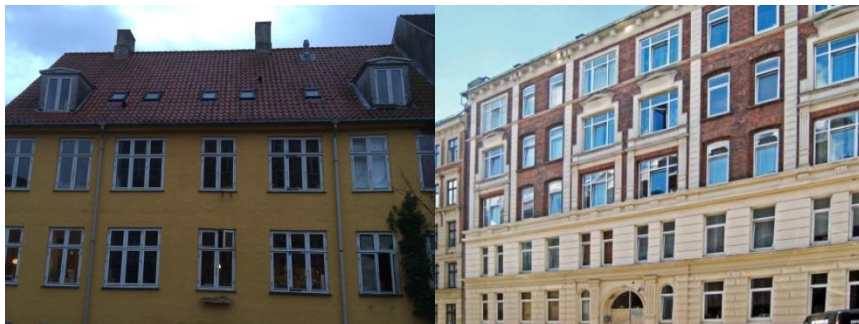
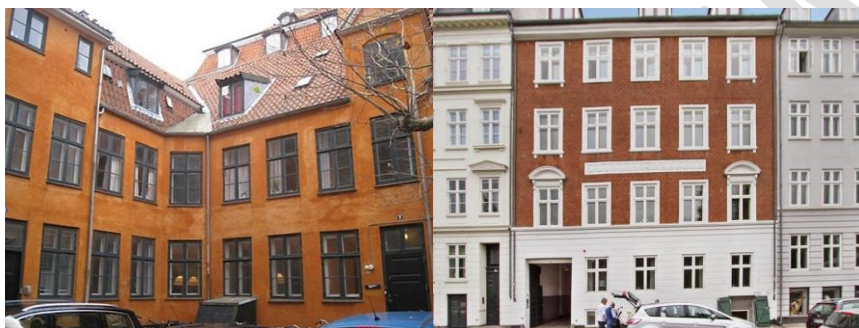
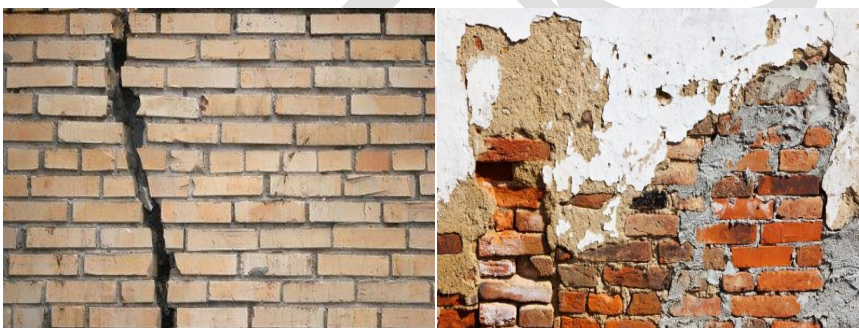
### Billeder – facader i E/F Vesterbrohus 1-5

Gadefacaden er udført i blankt murværk med røde sten. Gesimsbånd og bånd på karnapper er udført med pudset overflade. Sålænke og sokkel er ligeledes pudset. Murværket på gadefacaden fremstår i sin helhed pænt med enkelte mindre skader. Pudset gesimsbånd har dog en del skader, som bør udbedres.

Gårdfacader er hovedsageligt udført i blankt murværk med gule sten. Der er indlagt bånd, ligeledes udført i blankt murværk, men med røde sten. Sokkel er pudset. Sokkel bærer præg af fugtphobning og saltudtrækninger. Enkelte steder er sten i facaden revnede, formentlig som følge af frostsprængninger. Enkelte steder er det ligeledes observeret, at sten er udskiftet løbende. Mod Vesterbrogade er flere sten frostsprængte i stueniveau mod kældere, hvilket skyldes højt fugtniveau i kælderen, jf. bygningsdel 2.

Generelt set er facaderne i ejendommen i pæn stand, og enkelte mindre skader kan udbedres løbende ved almen vedligeholdelse af ejendommen.

Det kan anbefales foreningen, at udføre en efterisolering af fritstående murede gavle i den sydlige ende af ejendommen. En efterisolering af gavlen vil have en væsentlig positiv effekt på komforten i lejligheder mod gavlen, og nedsænke risikoen for skimmelvækst. Ligeledes kan det forventes, at varmemeforbruget i de enkelte lejligheder reduceres. Der er i budgettallene medtaget udgifter til efterisolering af gavle.

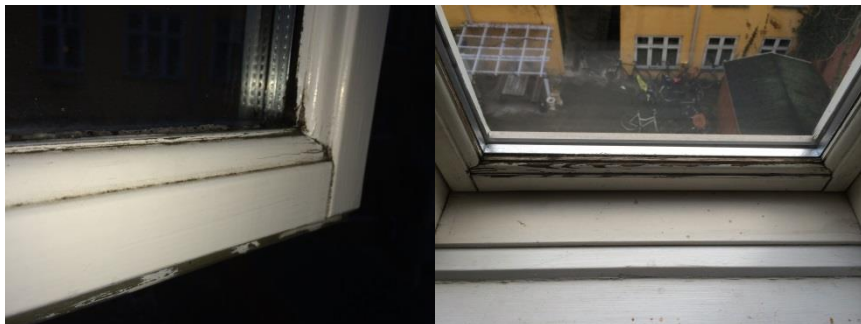
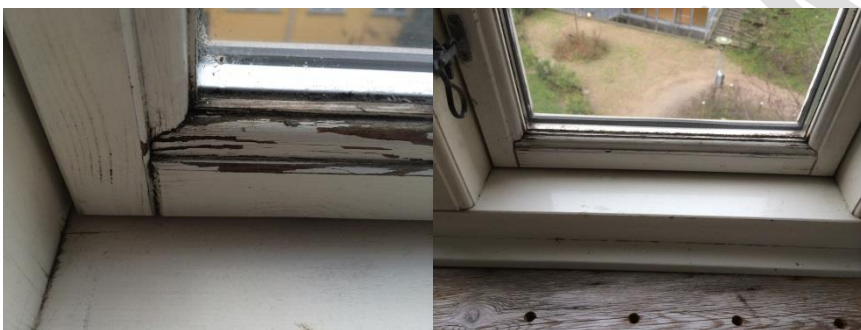
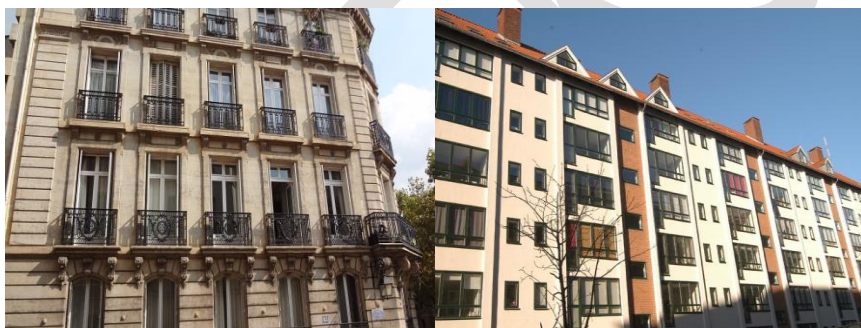
### Billeder – vinduer & døre i E/F Vesterbrohus 1-5

Vinduer mod gadesiden er oprindelige trævinduer, 2- og 3-fags partier. Vinduer er oprindeligt med forsatsruder på underrammer og ikke overrammer. Enkelte steder er der skiftet forsatsruder løbende. Vinduerne er malet for ca. 5-6 år siden.

Vinduer til gårdsiden er hovedsageligt oprindelige 1,2- og 3-fags partier. Vinduer er med forsatsruder på underammer og ikke overrammer. Enkelte steder er der skiftet forsatsruder løbende. Vinduerne er malet på samme tidspunkt som gadevinduer – ca. 5-6 år siden.

Både vinduer mod gade og mod gård trænger til en eftergang – alternativt komplet udskiftning. Ved eftergang foretages en grundig maler- og snedkerrenovering af eksisterende trævinduer. Maler- og snedkerrenovering bør foretages minimum hvert 7. år.

Opgangsdøre på gadesiden fremstår generelt i pæn stand. Mod gård ved køkkentrapper, er opgangsdøre dog nedslidt og kan med fordel eftergå en grundig maler- og snedkerrenovering.

Ved en decideret udskiftning af vinduer, anbefales det til foreningen at udskifte til nye 2-lags energiruder – samme fagopdeling som eksisterende. Vinduerne anbefales udskiftet til træ/alu-løsning med et minimum af udvendig vedligehold.

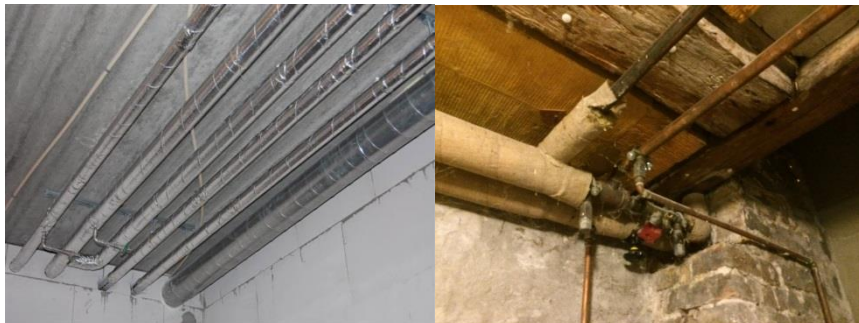
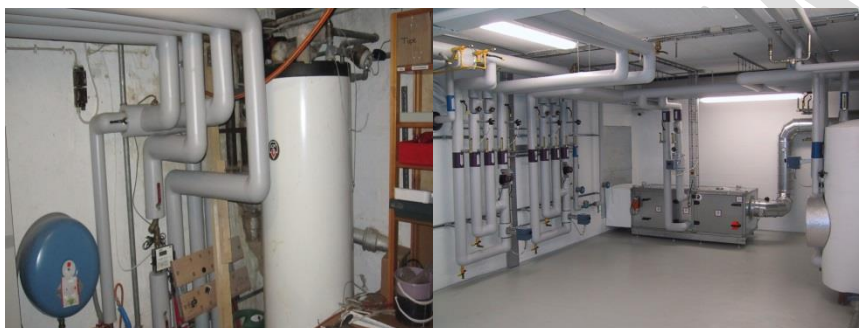
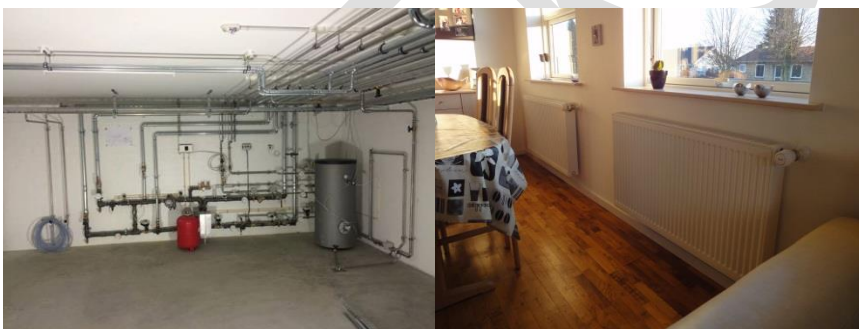
### Billeder – vand/varmeinstallationer i E/F Vesterbrohus 1-5

Vandinstallationen er fra ejendommens opførelse, og er udført i galvaniserede jernrør fordelt i ejendommen fra kælderen og til de forskellige vådrum og køkkener.

Der er udført partielle udskiftninger løbende på vandinstallationen. Flere af stigstrengene til vandinstallationen er gemt i rørkasser, hvilket giver anledning til mulige skjulte skader. Det er ved gennemgangen observeret, at der er anvendt kobberfittings sammen med rustfri stålør ved partielle udskiftninger i vandinstallationen. Dette kan medvirke pludselige brud/skader pga. spændingskorrosion mellem materialerne.

Foreningens bestyrelse har under gennemgangen oplyst, at der forekommer flere og flere udskiftninger af vandinstallationen. Med tanke på den tekniske (og teoretiske) levealder af en vandinstallation som foreningens, kan det anbefales at udskifte den komplette vandinstallation inden for de kommende år.

Foreningens varmeanlæg er tilsluttet fjernvarmeforsyningen. Der er etableret varmecentral i kælder ved Vesterbrogade 3. Flere af ejendommens varmekomponenter i varmecentralen er udskiftet inden for de senere år. Varmecentralen fremstår generelt i pæn stand, og med teknisk isolering i god og ubrudt stand. Radiatoranlæg kører på 2-strengs anlæg. Flere steder er ældre radiatorer ikke skiftet, hvilket forventes at kunne klares løbende ved den almindelige vedligeholdelse af ejendommen.

I varmecentralen kan det anbefales, at udskifte eksisterende cirkulationspumpe til ny og energioptimeret pumpe, f.eks. Alpha-2 pumpe fra Grundfos.

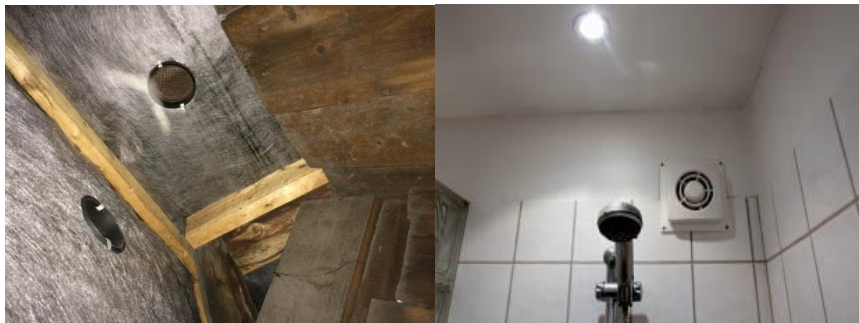
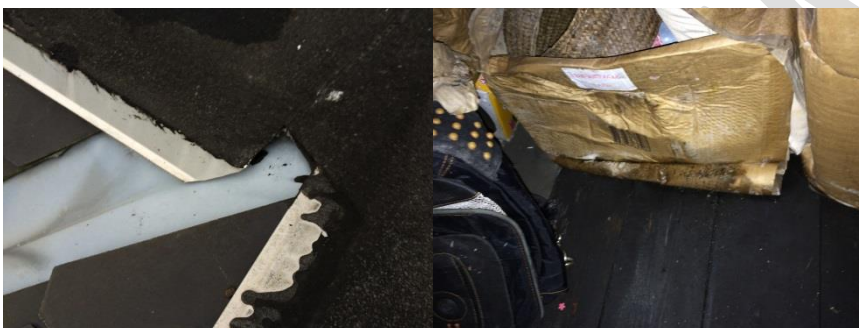
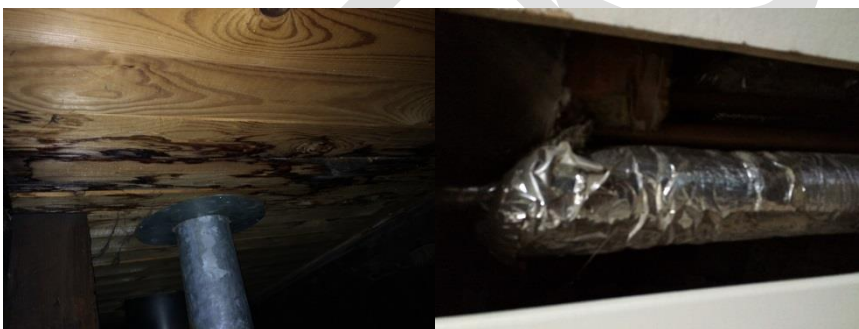
### Billeder – ventilation & el i E/F Vesterbrohus 1-5

Der er i ejendommen etableret mekanisk udsugning fra køkken & bad. Udsugningsventilator er placeret i loftsrum med afkasthætte over tag. Nogle boliger har opsat emhætte med kulfilter.

Øvrig ventilering af ejendommen foregår ved naturlig ventilation. Der er ikke spalteventiler i vinduer. I kælder er etableret riste til naturlig ventilation. Ved gennemgangen har bestyrelsen oplyst, at man gerne vil skifte afkasthætte fra udsugningsanlæg. Dette er medtaget i budgettet.

Der er udført synlige el-installationer på facader. Enkelte el-installationer i boligerne er ikke besigtiget. Det kan anbefales, at få udarbejdet et generelt el-tjek på ejendommen for at få klarlagt hvilke udgifter, der evt. måtte ligge i de kommende år.

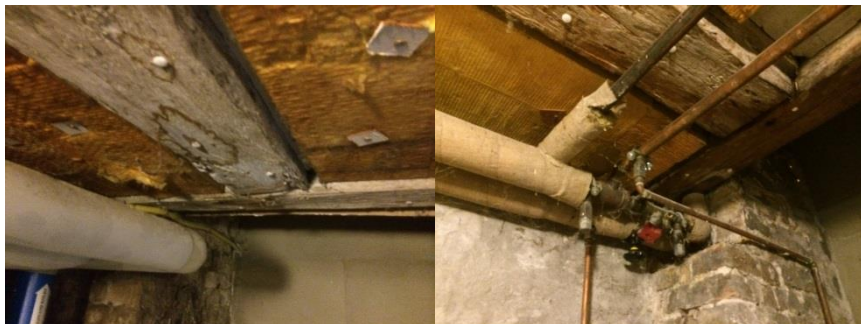
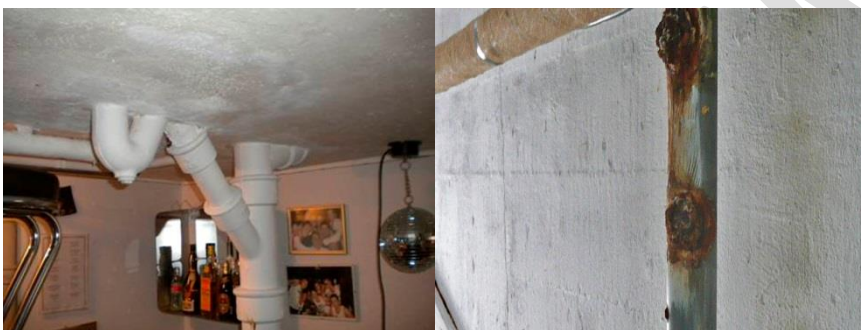
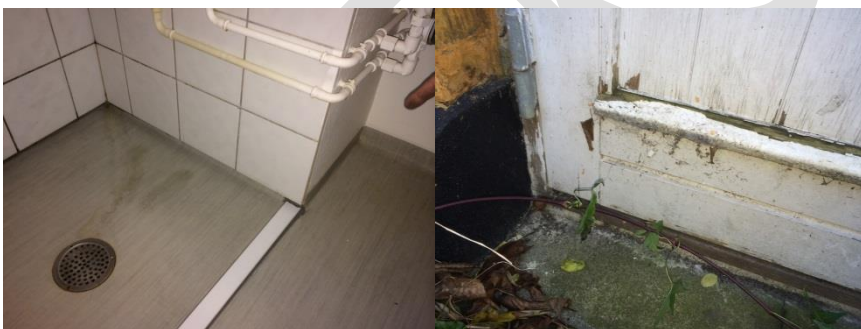
### Billeder – kloak & afløb i E/F Vesterbrohus 1-5

Afløbsinstallationer i kældere er i varierende stand. Der ses enkelte tæring på faldstammer i ca. halvdelen af besigtigede tilfælde. Afløbsinstallationer er udført i støbejern.

Det er foreningens politik, at udskiftning af faldstammer udføres i forbindelse med udskiftning af køkken og bad i de enkelte boliger. Flere steder er faldstammer skjult i rørkasser, hvilket øger risikoen for skjulte skader. Ved at udskyde udskiftninger af afløbsinstallationer til tilfælde udskiftninger af køkken og bad, fordyres processen ved udskiftning af afløbsinstallationer. Standen af foreningens faldstammer er i en sådan forfatning, at en udskiftning kan tilrådes. Her er tale om en samlet udskiftning, hvor alt medtages.

Foreningen har ikke fået udført en tv-inspektion indenfor de sidste 10 år. Ved gennemgangen er det blevet oplyst, at der er blevet set rotter ved ejendommens kloakker. Det anbefales, at få udført en ny tv-inspektion for at få belyst eventuelle skader på kloakken.

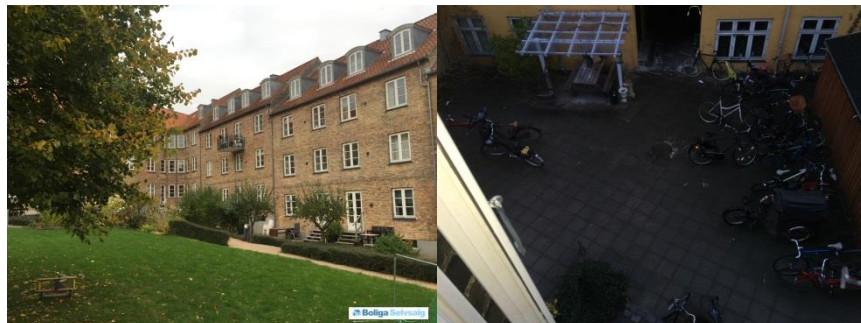
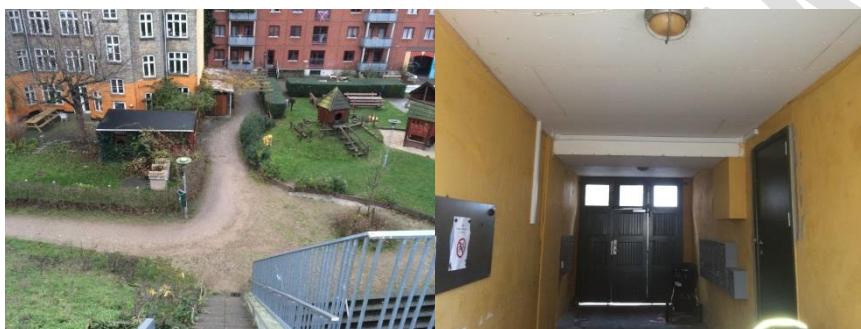
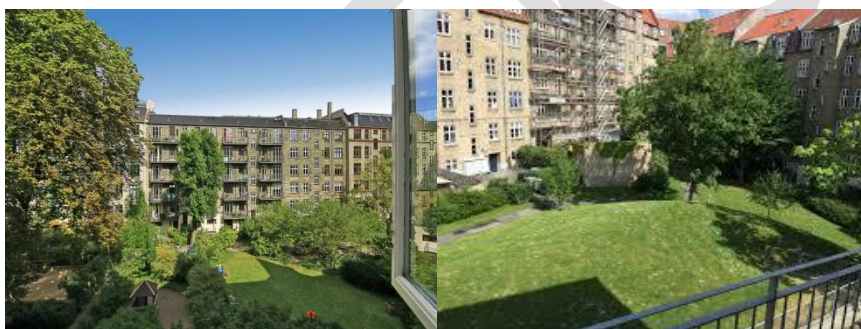
### Billeder – gårdanlæg & diverse i E/F Vesterbrohus 1-5

Ejendommens gårdanlæg er gennemgået i forbindelse med udarbejdelse af nærværende vedligeholdelsesplan. Gården er anlagt med fliser og har endvidere anlagt en petanque-bane i den sydlige ende. Der er anlagt flere græsplæner og områder med siddepladser og legestativer. Foreningen har serviceaftale med ejendomsservice, der vedligeholder gården. Gården er overordnet set i meget pæn stand.

Hovedtrapper er udført i træ med linoleumsbelægning på trin og reposer. Belægningen fremstår slidt og ikke overvældende indbydende. Det anbefales, at få gennemført en PUR-behandling af trin og repos.

Der er portgennemgang fra gaden og til gården med separat indgang til ejendommens kælder. Porten er pudset, og der er observeret flere steder med afskallende puds. Der er dog ikke observeret revnedannelser eller skader af væsentlig karakter. Der kan ved lejlighed blive gennemført en murerreparation af pudsskader med efterfølgende malerbehandling.
